HEAVY EQUIPMENT INSPECTIONS BAUMASCHINEN-GUTACHTEN

MEVAS - Wolfgang Bühn

16.10.2020

Gutachten zu einer Modifikation an einer Brecheranlage Keestrack R3H

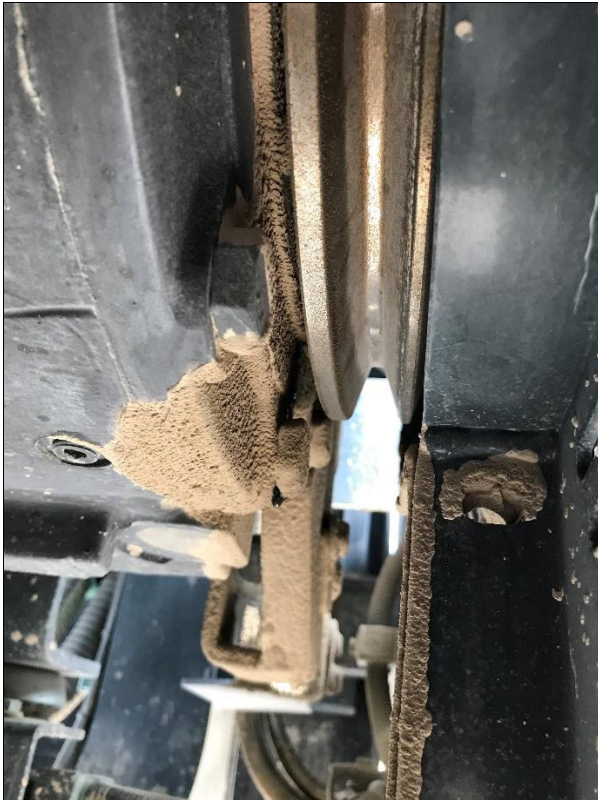
Bild 1

Die Problemstellung an der Anlage waren auftretende Undichtigkeiten an einem Pumpengetriebe, welches am Motor angeflanscht ist. An einer Riemenscheibe des Getriebes trat Getriebeöl aus und hat den Bereich dort verschmutzt. (Bilder 1 & 2)

Langfristig ist mit erhöhtem Getriebe-Verschleiß durch eindringenden Schmutz und mit permanent wiederkehrender Undichtigkeit zu rechnen. Abhilfe nach dem Stand der Technik wäre, nach meiner Einschätzung, nur durch Erneuerung der Abdichtung herbeizuführen.

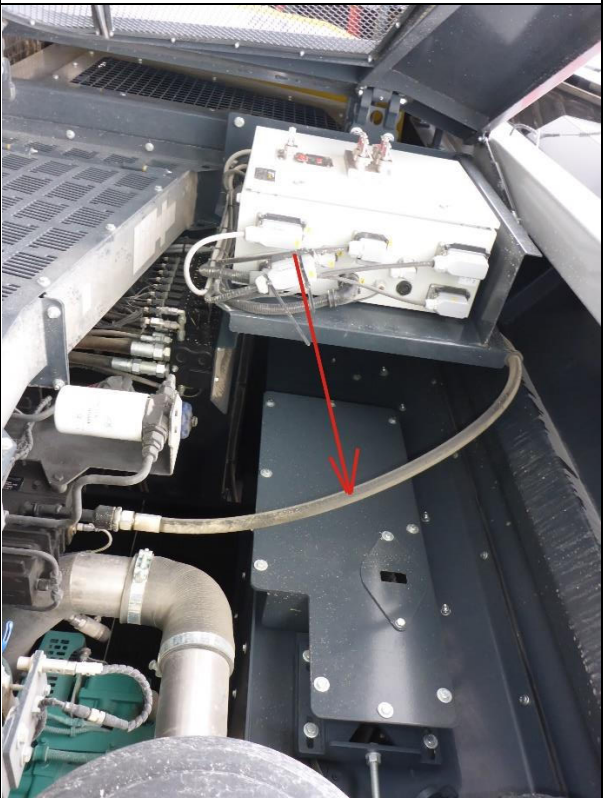
Bild 4

Nach der Reklamation beim Lieferanten wurde von diesem, als Nachbesserung, eine Vorrichtung eingebaut, welche einen Unterdruck im Pumpengetriebe erzeugt und damit das Austreten von Motorenöl verhindern soll. Ein langer Schlauch (Bild 4) wurde von der obenliegenden Öffnung, auf welcher normalerweise ein EntlüftungsfILTER (Bild 3) sitzt in das Abgasrohr der Auspuffanlage geführt (Bild 5). Unter Ausnutzung des sogenannten Venturi-Effekts (Vergaser-Prinzip) wird somit ein Unterdruck im Pumpengetriebe erzeugt, welcher einen weiteren Ölaustritt verhindern soll.

Eine, durch den Venturi-Effekt Unterdruck erzeugende Einrichtung kann langfristig nicht so eingestellt werden, dass immer ein gleichbleibender Unterdruck erzeugt wird. Das ist aus physikalischer Sicht und schon bei Änderungen des Außenluftdrucks unmöglich. Das Gleiche gilt für unterschiedliche Drehzahlen des Motors und für unterschiedliche Temperaturen im Getriebe. Ein ausgleichendes Druckregelventil konnte ich bei der äußerlichen Begutachtung in dieser Modifikation nicht entdecken.

Daraus ergibt sich, dass bei eventuell auftretendem zu hohem Unterdruck Schmutz von außen in das Getriebe gesaugt wird. Die meisten Abdichtungen von laufenden Wellen, wie z.B. Simmerringe sind so konstruiert, dass bei höherem Druck auf der nassen Seite eine höhere Dichtwirkung entfaltet wird. Diese Wirkung wird bei Erzeugung eines Unterdruckes jedoch eliminiert. Bei zu geringem Unterdruck oder bei stehendem Motor kann jedoch wieder Öl nach außen dringen.
