MEVAS - Wolfgang Bühn

Schadensbegutachtung Kettenbagger Doosan DX140

Auftrag Gutachten

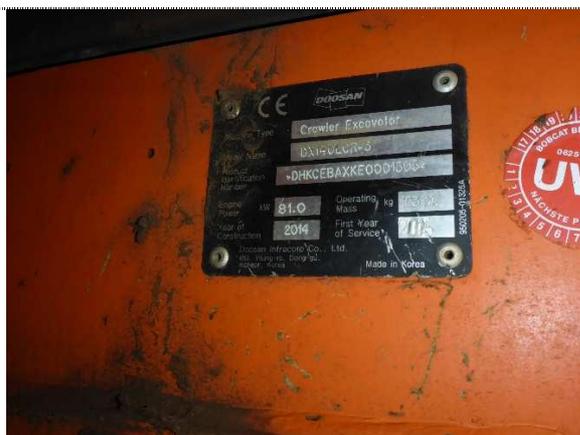
Seriennummernschild (*1)

Ich wurde beauftragt, an einem Kettenbagger Doosan DX140 LCR mit der Seriennummer DHKCEBA\ [] (*1) ein Schadensanalyse für die Ursache eines beschädigten Hydraulikzylinders am Stiel (*2) zu erstellen. Dazu habe ich den Auftraggeber am 22.01.2020 besucht und der beschädigte Zylinder wurde in meinem Beisein demontiert und geöffnet.

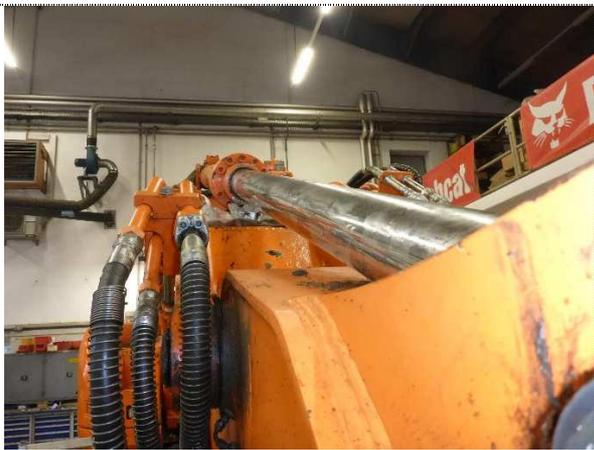
Stielzylinder, noch eingebaut (*2)

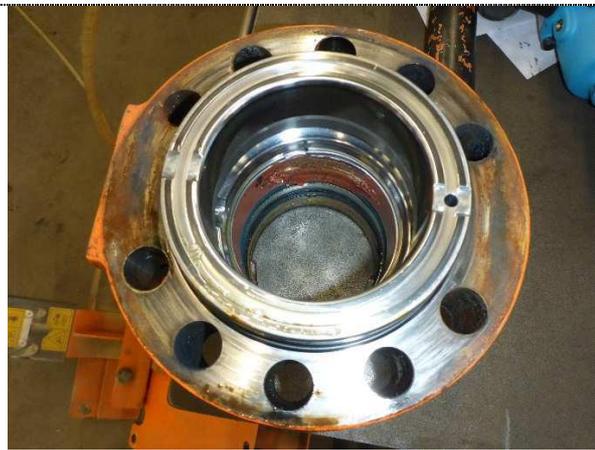
Vorliegende Beschädigungen am nach außen abdichtenden Dichtsatz (*3) stammen, mit hoher Wahrscheinlichkeit, von abschließenden Bewegungen des Zylinders nach Schadeintritt.

Dichtpackung nach außen (+3)

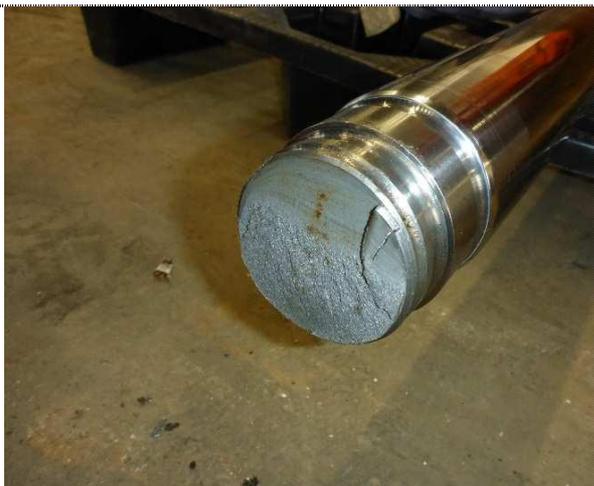
Der Hauptschaden, die abgerissene Kolbenstange zeigt einen Ermüdungsbruch. Dem finalen Bruch der Kolbenstange ging eine längere Phase der Ermüdung voraus. Diese wurde von einer kleineren Bruchstelle begünstigt, welche sich langsam ausweitete. Der zeitliche Verlauf des Bruches lässt sich aus dem Bild der Bruchstelle (*4) erkennen. Im Bereich des primären Bruches ist die Materialoberfläche durch permanentes Arbeiten aufeinander geglättet. Die finale Bruchkante ist im Gegensatz dazu rau.

Es ist, ohne mikroskopische Untersuchung in einem Materialforschungslabor schwierig festzustellen, ob der Schaden durch einen, von Beginn an vorliegenden Materialfehler verursacht wurde. Auszuschließen ist es jedoch nicht.

Normalerweise ist es auch bei unsachgemäßem Einsatz unwahrscheinlich, dass an einem Hydraulikzylinder in einem modernen Bagger eine Überlastung, die zum Zerreißen einer Kolbenstange führt, auftreten kann. Sekundär-Überdruckventile verhindern im Normalfall eine Zugüberlastung an den betreffenden Hydraulikzylindern. Eine Überlastung durch den Nutzer ist somit unwahrscheinlich.

Nach mir vorliegenden Daten, gab es an diesem Bagger einen Vorschaden mit abgerissenen Bauteilen vom Löffelzylinder im Hydrauliksystem. Diese haben mit hoher Wahrscheinlichkeit Metallteile im System hinterlassen. Es ist nicht auszuschließen, dass Metallspäne die Überdruckventile zeitweilig außer Betrieb gesetzt haben. In diesem Falle wäre es möglich, dass der Zylinder zeitweilig den vollen Betriebsdruck der Hydraulikpumpe von bis zu 360 bar erhalten hat. Dies kann zum Schaden beigetragen haben.

Bruchstelle Zylinderseite (+4)

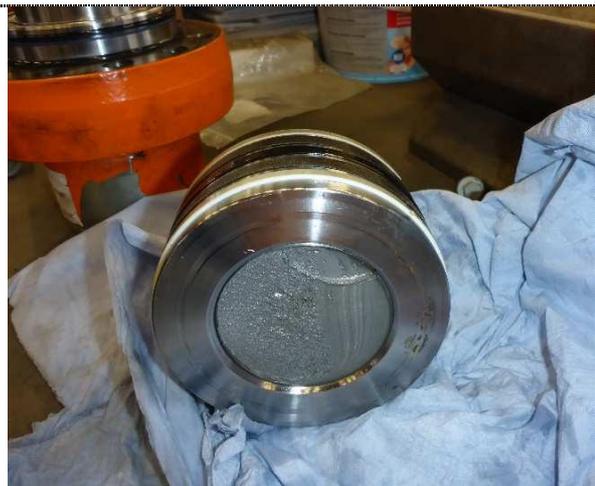
Die Kolbenstange des Hydraulikzylinders ist nahe der internen Packung (*5), direkt am Ansatz des Packungsgewindes abgerissen. Der Zylinder selbst weist keine Beschädigungen oder Verschleißspuren an der Innenwandung auf.

Bruchstelle Packung (+5)
