Schadensgutachten

Der Auftraggeber beauftragte den Sachverständigen mit der Analyse der Schadensursache an einem Radlader Liebherr 566 mit der Seriennummer 036558. Der Sachverständige wurde beauftragt, festzustellen, ob der Betreiber der Maschine schuldhaft einen Schaden am Gerät verursacht hat.

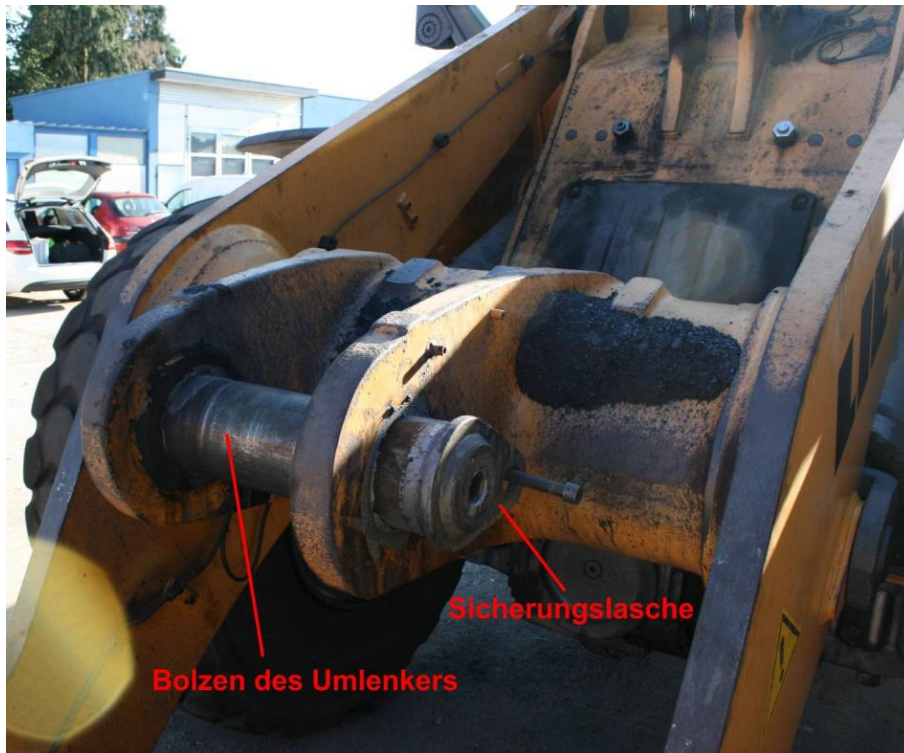
Der Umlenkhebel der Schaufel für die Funktion Schaufelkippen ist mit einem geschmierten Bolzen in der Mitte des Hubgerüsts in zwei Lagersitzen gelagert. Dieser Bolzen ist an der

linken Außenseite mit einer großen Lasche versehen. Die Lasche wird mit einer Schraube M12 im Hubgerüst gesichert. Diese Sicherung soll verhindern, dass der Bolzen herauswandern kann.

Durch einen, im Nachhinein nicht mehr zu ermittelnden Umstand, ist die Sicherung dieses Bolzens verloren gegangen. Dadurch ist im Betrieb des Radladers der Bolzen aus dem rechten Lagersitz herausgewandert. Dieser Umstand wurde im Arbeitsprozess mit der Maschine nicht erkannt. Da der Bolzen nunmehr nur noch einseitig belastet wurde, haben die auftretenden Kräfte die linke Lasche, in welcher der Bolzen noch steckte, verformt. Zudem wurden weitere Teile des Umlenkmechanismus beschädigt.

Hubgerüst mit Bolzen des Umlenkers

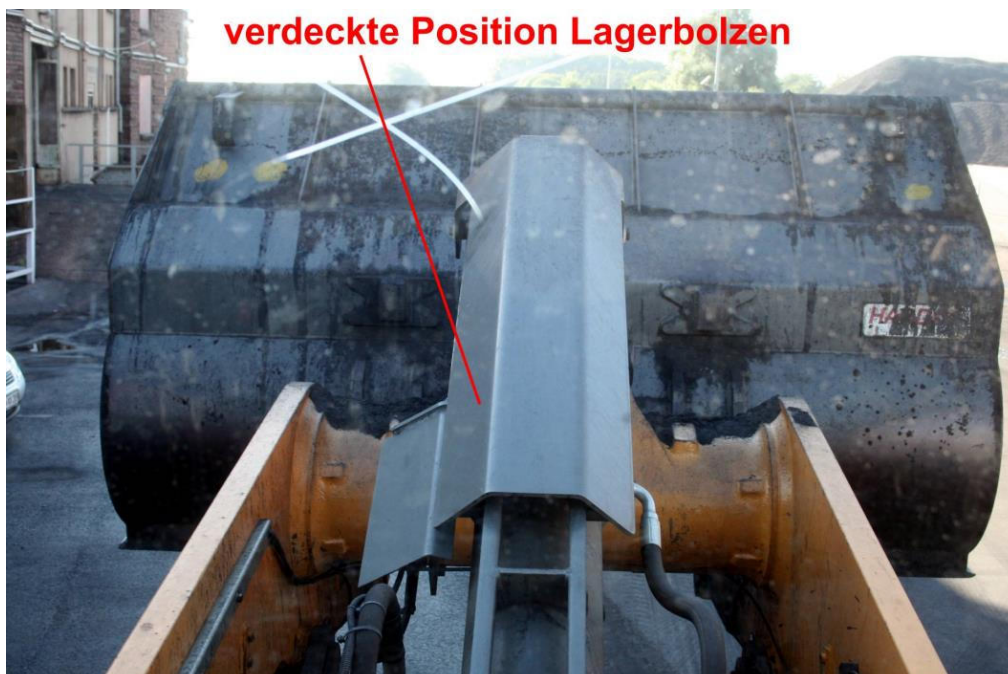
welcher schadensursächlich seinen Sitz verlassen hat, ist zudem vom Arbeitsplatz des Radlader-Fahrers durch den verbauten Kolbenstangenschutz nicht sichtbar.

Sichtfeld des Fahrers im Liebherr Radlader L566

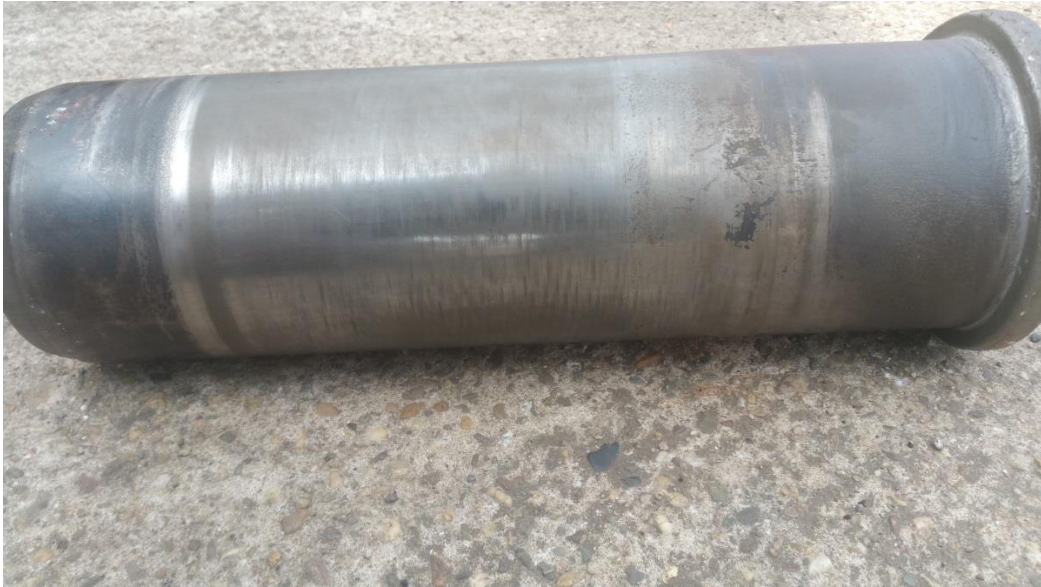
Das weiter unten beigefügte Bild des Bolzens zeigt eine Oberfläche, welche bereits wieder deutliche Verschleißspuren zeigt. Da der Bolzen und die Lagersitze laut vorliegender Rechnung erst vor einem Jahr gewechselt wurden, ist hier von einer nicht sachgemäß ausgeführten Reparatur auszugehen. Vermutlich ist übersehen worden, dass die rechte und linke Bolzenaufnahme im Hubgerüst nicht mehr 100%ig parallel stehen.

Bei einem Radlader, welcher mit einer automatischen Schmieranlage ausgerüstet sind, sind die vorliegenden Verschleißspuren unüblich.

Ausgebauter Lagerbolzen, gereinigt
