HEAVY EQUIPMENT INSPECTIONS BAUMASCHINEN-GUTACHTEN

MEVAS - Wolfgang Bühn

16.10.2020

Gutachten zu einer Modifikation an einer Brecheranlage Keestrack R3H

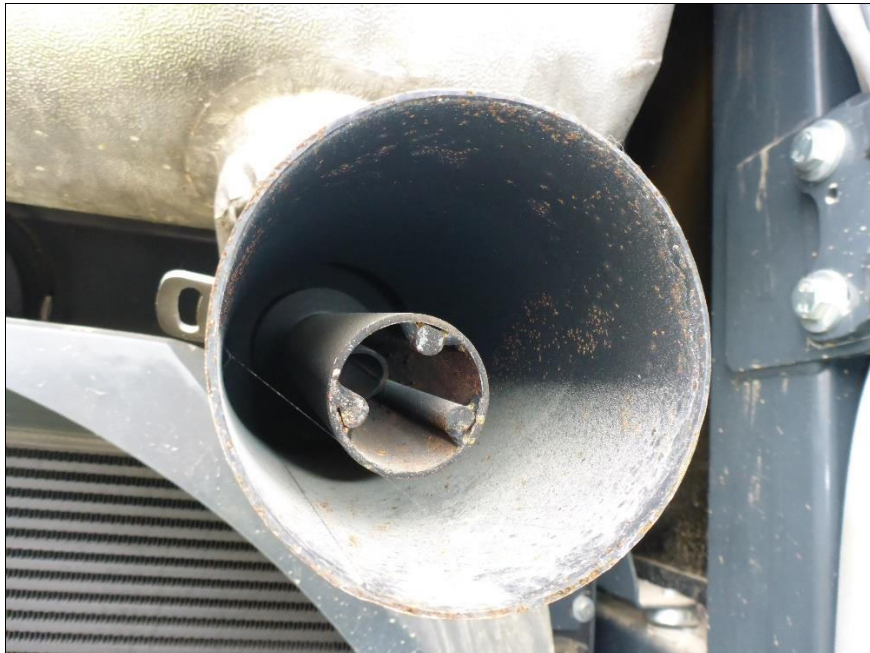
Bild 5

Nach der Reklamation beim Lieferanten wurde von diesem, als Nachbesserung, eine Vorrichtung eingebaut, welche einen Unterdruck im Pumpengetriebe erzeugt und damit das Austreten von Motorenöl verhindern soll. Ein langer Schlauch (Bild 4) wurde von der obenliegenden Öffnung, auf welcher normalerweise ein EntlüftungsfILTER (Bild 3) sitzt in das Abgasrohr der Auspuffanlage geführt (Bild 5). Unter Ausnutzung des sogenannten Venturi-Effekts (Vergaser-Prinzip) wird somit ein Unterdruck im Pumpengetriebe erzeugt, welcher einen weiteren Ölaustritt verhindern soll.
