## Gutachten

Analyse von Schäden an einer mobilen Brecheranlage

Sandvik QI 240, Seriennummer 188  2

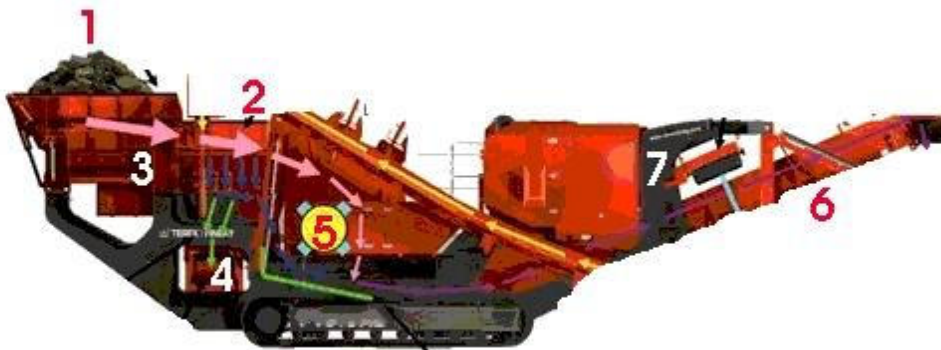
Das vorzerkleinerte Brechgut wird in einen Aufgabebunker (1) gegeben. Von dort wird es mittels einer elliptischen Vibrationsbewegung der Vibrorinne (3) vorwärts bewegt auf die Siebrinne (2). Um Verschleiß im Prallbrecher, der sogenannten Prallmühle (5) zu vermeiden findet in der Siebrinne eine Vorabsiebung von kleinteiligem Material statt. Dieses Material wird durch ein seitliches Austrageband (4) seitlich der Anlage abgelagert. Große Materialanteile werden von der Siebrinne mittels elliptischer Rotationsbewegungen in den Brecher (5) weiterbefördert und dort durch eine rotierende Mühle zerkleinert. Das Austrageband (6) befördert das gebrochene Material aus der Anlage. Der Magnetbandabscheider (7) sortiert magnetische Metallteile ab und befördert diese seitlich neben die Anlage.
